### III Schädigungsmechanismen an Seilen von Schrägaufzügen

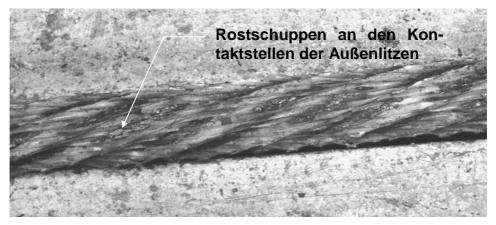
Abbildung III. 2

Schadensbild bei R<<1 Stahlseele nach Entfernen der Außenlitzen Deutliche Rotrostbildung, Schmierstoff vollständig aufgebraucht

Aufgrund des geringen Grenzkraftverhältnisses ist mit einer starken Schädigung im Inneren des Seils zu rechnen. Tatsächlich zeigen geöffnete Proben entsprechender Seilbereiche von Schrägaufzugsanlagen genau dieses Schadensbild. Während außen nur wenige Drahtbrüche erkennbar sind, findet man im Inneren bis zu 100 Drahtbrüche auf einem Meter. Es handelt sich dabei vornehmlich um Brüche der inneren Drahtlagen der Außenlitzen (Abbildung III. 4). Das gesamte Innere dieser Seilbereiche weist, insbesondere an den Kontaktstellen zwischen Stahleinlage und Außenlitzen, starke Rotrostbildung und Abschuppungen von Metallpartikeln auf (Abbildung III. 2, Abbildung III. 3). Der im Seil gespeicherte Schmierstoff ist durch die ständige Bewegung der Drähte zueinander vollständig aufgebraucht.

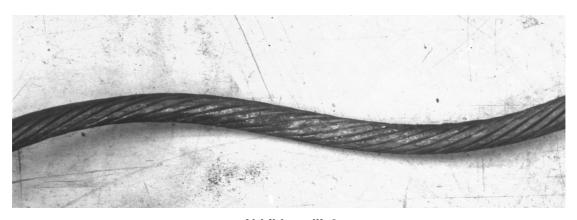
Abbildung III. 3

Schadensbild bei R<<1 Außenlitze - Kontaktfläche zur Stahlseele Deutliche Rostnarben

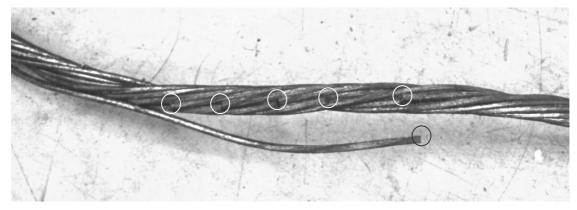
Abbildung III. 4

Schadensbild bei R<<1
Außenlitze nach Entfernen der äußeren Drahtlage
Deultiche Korrosionsspuren und zahlreiche Drahtbrüche in den inneren Drahtlagen (○)

Dieses Schadensbild steht im starken Gegensatz zur äußeren Erscheinung des Seils. Außen finden sich nur wenige Drahtbrüche und einseitiger Verschleiß. Eine rein visuelle Kontrolle dieses Seilabschnitts würde somit zu einer krassen Fehleinschätzung des Seilzustandes führen.

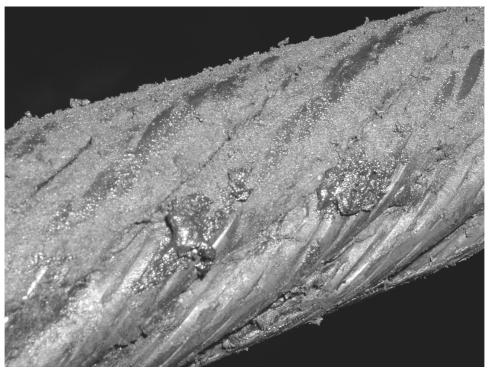
Abbildung III. 5

Aufgrund der üblicherweise intensiven Nachschmierung des Seiläußeren und des daran anhaftenden Schmutzes ist eine Erkennung der äußeren Drahtbrüche nicht einfach (Abbildung III. 5).

Äußerlicher Zustandes des Seils eines Schrägaufzuges im Bereich 2 mit deutlichen Verschleißspuren an den oberen Drähten
