9 Praktischer Einsatz der neu entwickelten Testtechnik an einem IC der Firma Infineon

In diesem Kapitel wird anhand einer Strommessung an einem IC der Firma Infineon die Leistungsfähigkeit des im Rahmen der Arbeit entwickelten Testsystems demonstriert. Dieser fehlerhafte IC war funktionsunfähig produziert worden und wurde von der Abteilung Fehleranalyse zur Verfügung gestellt.

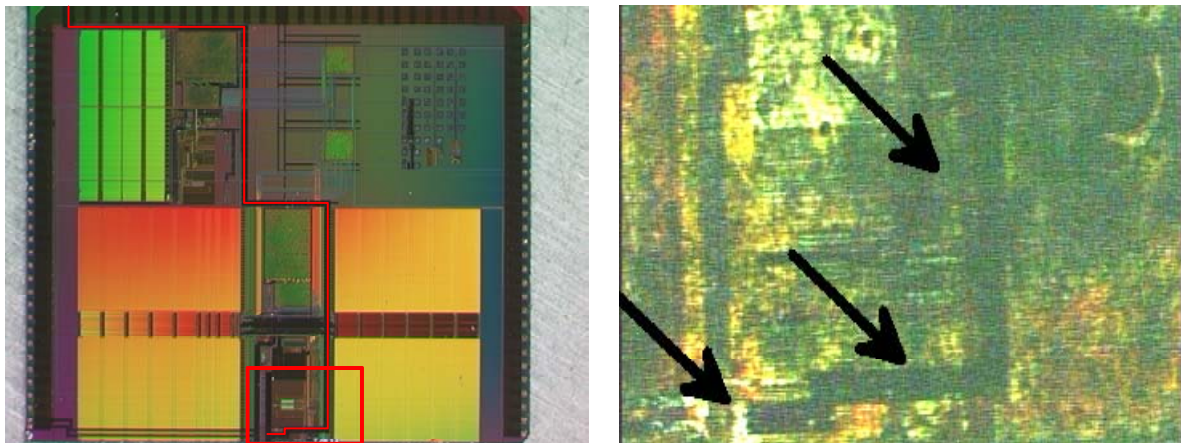
Mittels herkömmlicher Messtechniken wie z.B. der Hot-Spot-Analyse [Ericksen 1987] kann eine starke Wärmeentwicklung entlang einer Versorgungsleiterbahn in der Mitte des ICs, in Bild 9.1 rot markiert, festgestellt werden. Die unbestätigte Ausfallursache ist laut Angaben der Firma Infineon ein Designfehler, der zu einem Kurzschluss zwischen den Versorgungsleiterbahnen V_{SS} und V_{DD} führt.

*Bild 9.1: a) Lichtmikroskopische Aufnahme des ICs
b) Thermographieaufnahme des in a) rot markierten Bereichs*

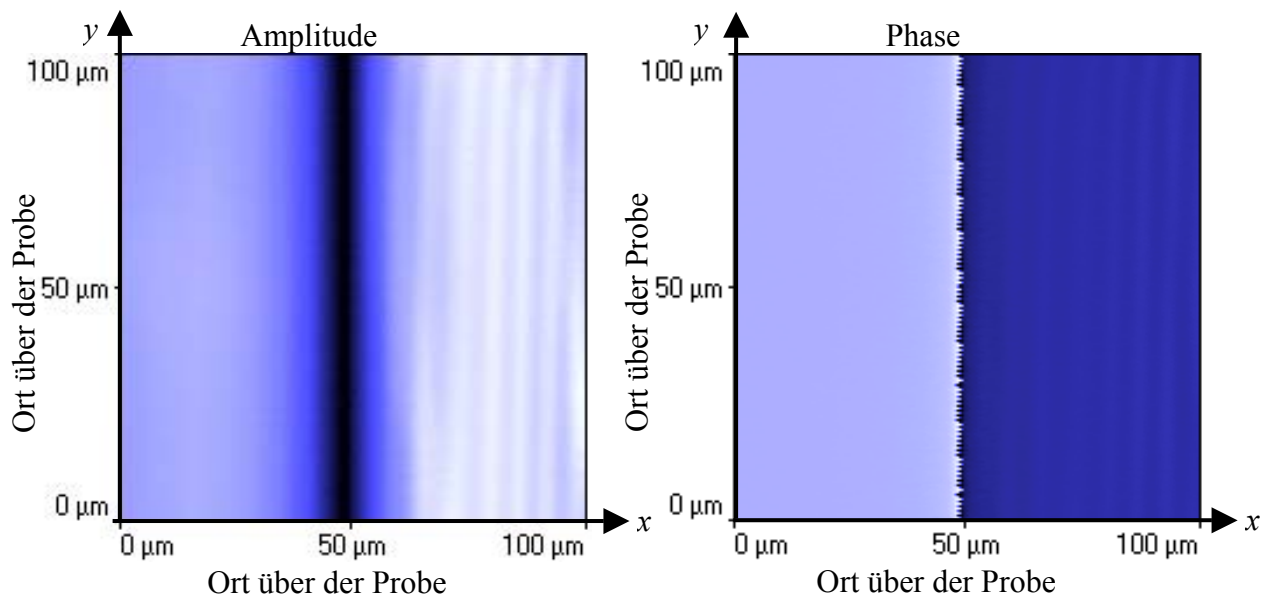
Zur Demonstration der Leistungsfähigkeit werden erste Strommessungen an der Leiterbahn, die in der Hot-Spot-Analyse eine große Wärmeentwicklung zeigte, durchgeführt. Sie ist in Bild 9.1 rot markiert. An dem unpassivierten IC kann sofort ein Stromfluss in der Leiterbahn, wie in Bild 9.6 dargestellt, gezeigt werden.

Bild 9.6: Strommessung bei ca. $I=6\text{ mA}$ über der $b_L=100\text{ }\mu\text{m}$ breiten Leiterbahn

Die dunkle Linie im Amplitudenbild zeigt das Minimum der Normalkomponenten des gemessenen Magnetfeldes und befindet sich über der Mitte der Leiterbahn. Zu den Rändern hin steigt das gemessene Signal an, was auf der Zunahme der Normalkomponenten beruht. Entsprechend den Erwartungen ist im Phasenbild über der Mitte der Leiterbahn ein Phasensprung von 180° zu erkennen, der dem Vorzeichenwechsel der magnetischen Kraft entspricht.

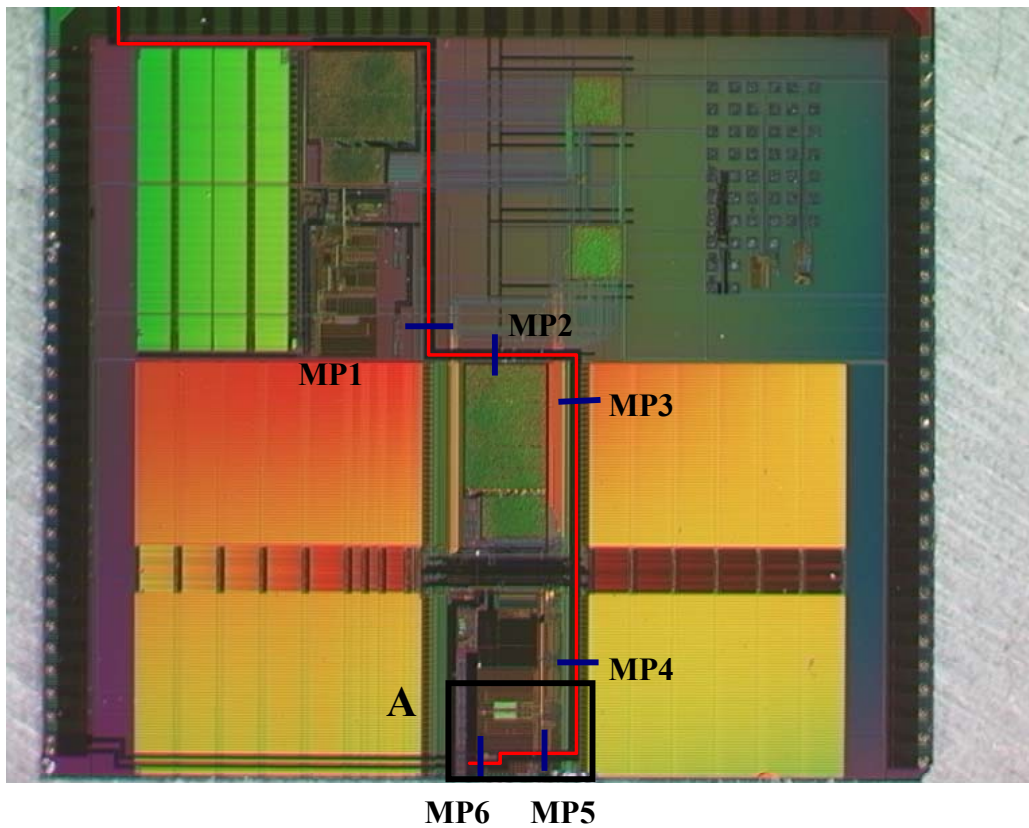
Es kann ein Stromfluss bis zum letzten Messpunkt (MP6) der in Bild 9.7 zu erkennen und rot markierten Leiterbahn verfolgt werden.

Bild 9.7: Lichtmikroskopische Aufnahme des Chips mit eingezeichneten Messpunkten

Ein Stromfluss außerhalb der Leiterbahn kann nicht detektiert werden. Dieses Messergebnis weist darauf hin, dass kein oder sehr wenig Strom in andere Bereiche des ICs abfließt.

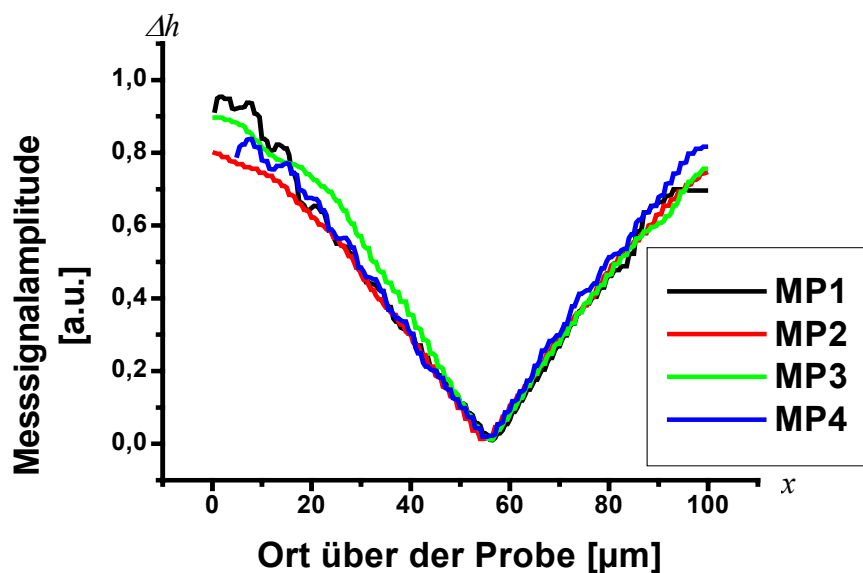
Bild 9.8: Linienrasterungen an verschiedenen Messpunkten der Leiterbahn

Wie in Bild 9.8 zu sehen, kann durch Vergleich der Linienrasterungen MP1 - MP4 verifiziert werden, dass der Messsignalpegel über die gesamte Leiterbahn hin konstant bleibt. Bei Aufteilung des Stroms auf alle Bereiche des ICs müsste der Strom aufgrund der Linearität des Signalpegels im Bezug auf die Stromstärke über die Leiterbahn hin abnehmen.

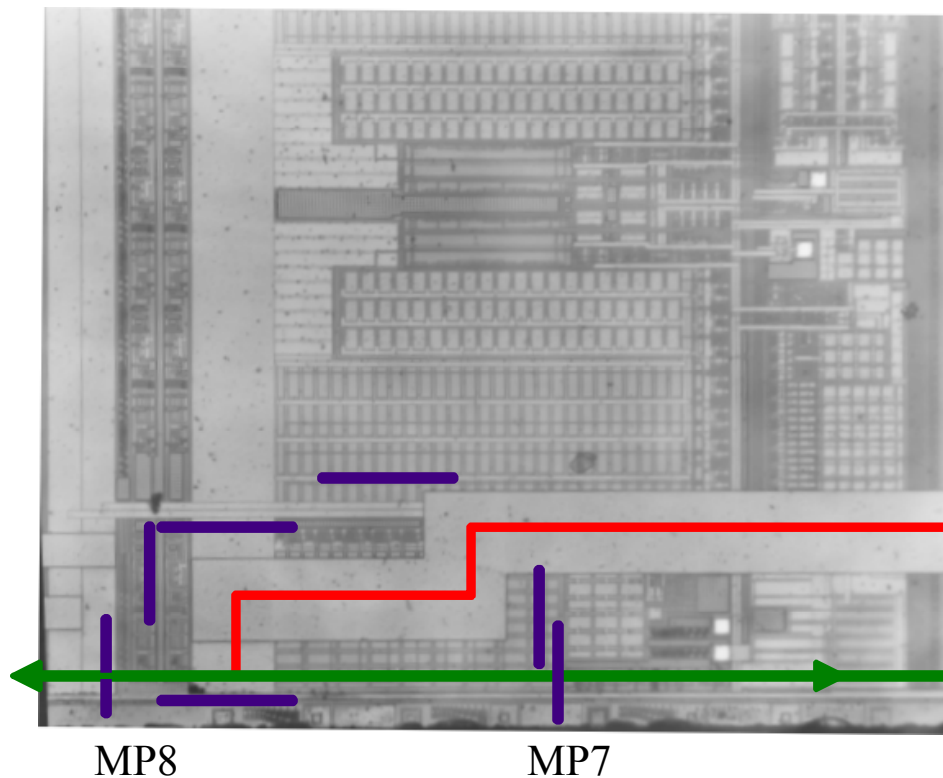
Bild 9.9: Lichtmikroskopische Aufnahme des Bereichs A am Leiterbahnenende (vgl. Bild 9.7)

In Bild 9.9 ist der Bereich A des ICs, in dem die stromführende Leiterbahn aus Bild 9.7 (rot eingezeichnet) endet, vergrößert zu sehen.

Durch einige Strommessungen in der Umgebung des sichtbaren Leiterbahnenendes, die in Bild 9.9 blau eingezeichnet sind, ist es möglich, den weiteren Weg des Stromflusses zu finden, und den in Bild 9.9 grün eingezeichneten, weiteren Strompfad zu verfolgen.

Es kann festgestellt werden, dass sich am Ende der Leiterbahn der Strom verzweigt. Bild 9.10 zeigt die Strommessung in Messpunkt MP7 und Bild 9.11 zeigt die Strommessung in Messpunkt MP8.

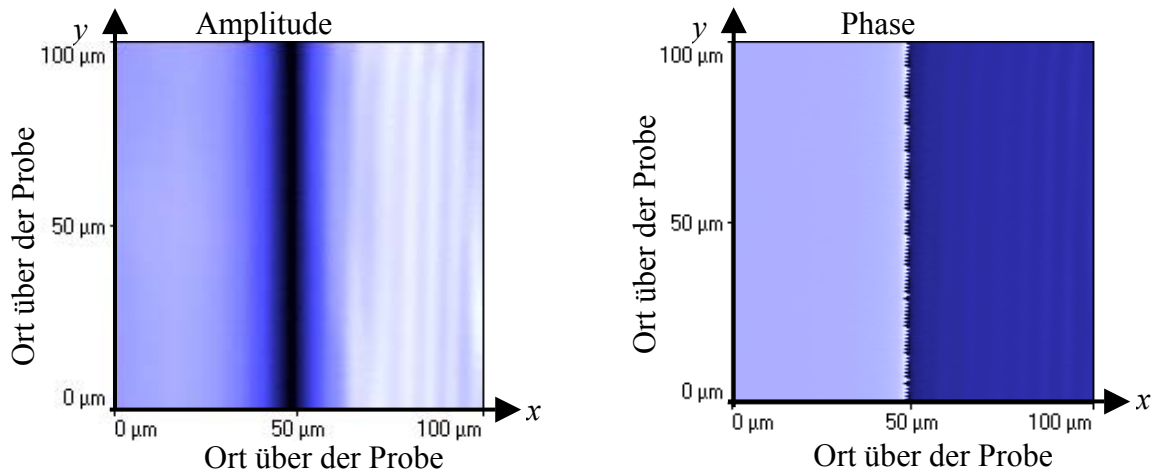
Bild 9.10: Strommessung in Messpunkt MP7

Durch die Strommessungen rechts (Messpunkt MP7) und links (Messpunkt MP8) neben der Leiterbahn (siehe Bild 9.9) kann festgestellt werden, dass die Richtung des Stroms in den beiden Messpunkten wie erwartet gegensinnig ist. Dies kann man eindeutig in den Bildern 9.10 und 9.11 sehen, da die Phase bei den Messergebnissen um 180° gedreht ist, und somit ein Vorzeichenwechsel in entgegengesetzter Richtung über der Leiterbahnmitte zu messen ist. Aus dieser Tatsache und dem vergleichbar großen Signalpegel, kann man anhand der Strommessung feststellen, dass zwei ungefähr gleich große Ströme am unteren Ende des ICs zu beiden Seiten nach außen hin fließen. Dies setzt jedoch voraus, dass sie in der selben Verdrahtungsebene fließen. Sichtbare Leiterbahnen sind an dieser Stelle nicht zu erkennen. Das legt die Vermutung nahe, dass sich dort in tieferen Metallisierungsebenen Versorgungsleitungen befinden. Der Spannungseinfluss kann bei dieser Messung vernachlässigt werden, da die anliegende Spannung deutlich unter einem Volt liegt. Dadurch

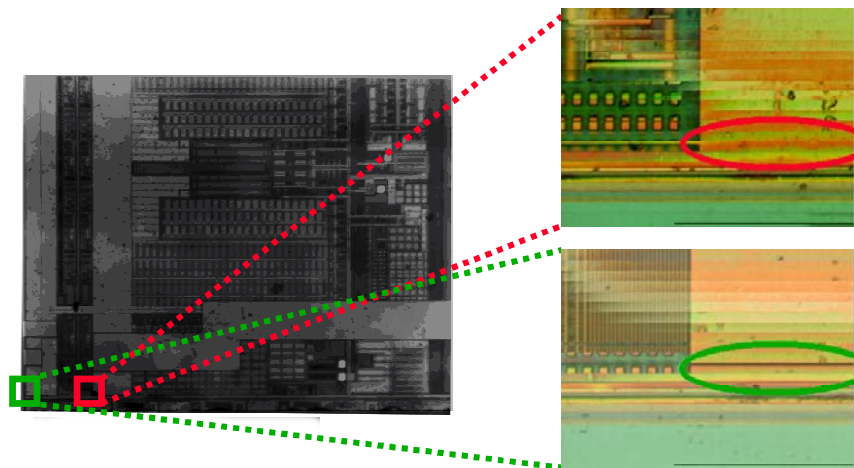
In der Fehleranalyseabteilung der Firma Infineon wurde zur Verifikation der Ergebnisse der oben vorgestellten Strommessung eine Zielpräparation durchgeführt. Der in Bild 9.12 dargestellte Querschliff zeigt nochmals den Ausschnitt A aus Bild 9.7. Rechts sind zwei Leiterbahnen an ihrem Endpunkt zu erkennen. Oben ist eine mit dem Rahmen kurzgeschlossene Leiterbahn zu sehen. Dieser Kurzschluss stellt die Ausfallursache für den IC dar. Zum Vergleich ist unter dem Bild der fehlerhaften Leiterbahn ein fehlerfreies Leiterbahnde dargestellt. Man kann deutlich erkennen, dass zwischen Rahmen (unten) und Leiterbahn ein Abstand vorliegt, der im Bild schwarz zu sehen ist.

*Bild 9.12: Zielpräparation der kurzgeschlossenen Leiterbahn (rot).
Zum Vergleich eine gleichartige Leiterbahn, die keinen Kurzschluss aufweist*

Somit kann der Fehler, der zum Ausfall des ICs führt, mit Hilfe der hier entwickelten Strommesstechnik eindeutig erkannt und lokalisiert werden.

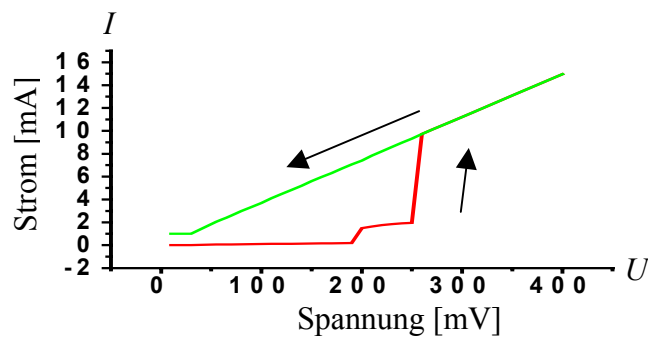
Bei einer Messung des in den IC fließenden Stroms, kann die in Bild 9.13 dargestellte U-I Kennlinie ermittelt werden.

Bild 9.13: Extern gemessene U-I Kennlinie.
Die Pfeile geben die Durchlaufrihtung der Spannung an

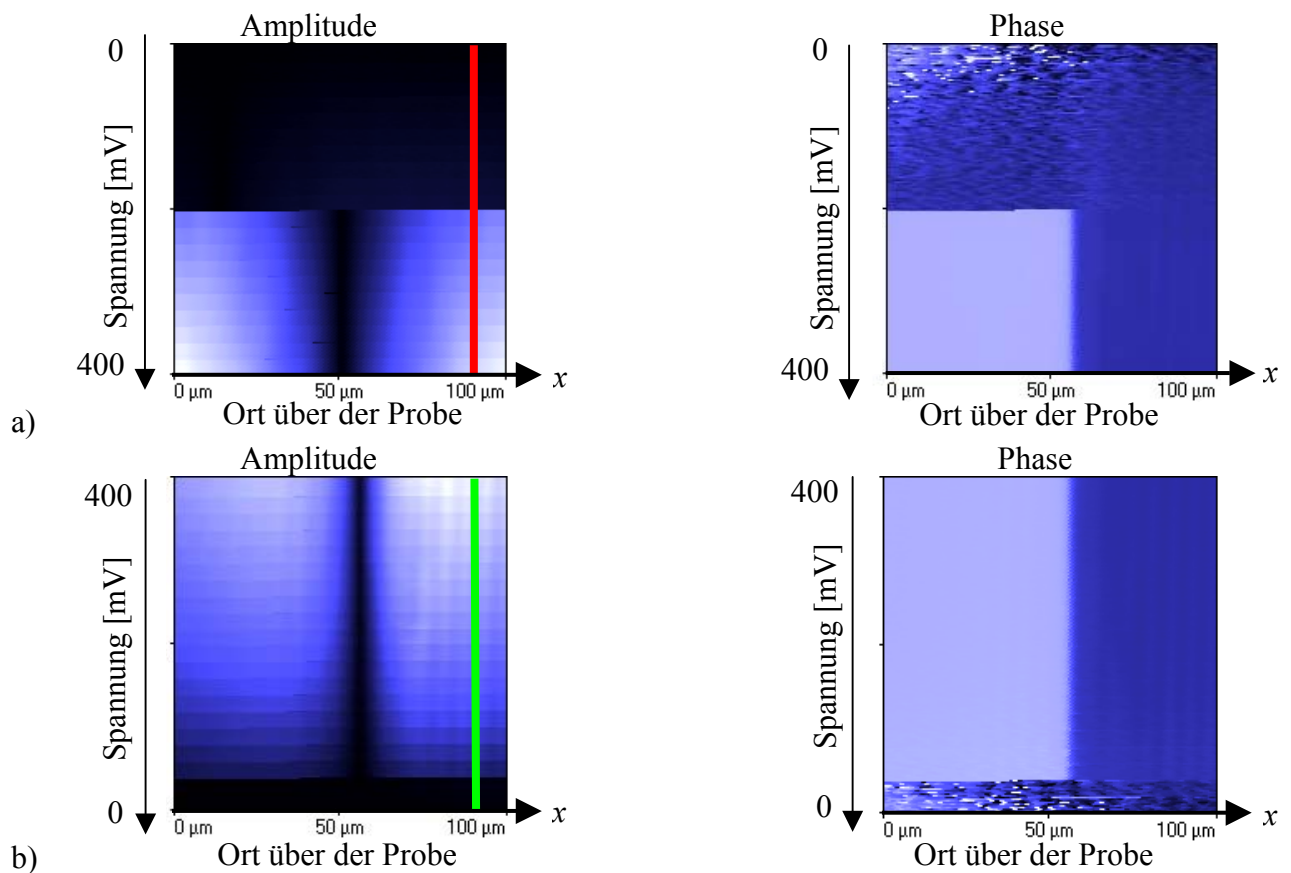
Diese Kennlinie wird auch bei einer IC-internen Strommessung mit dem MKM nachgewiesen. Ein entsprechendes Messergebnis, an Messpunkt MP2 gemessen, mit ansteigendem und abnehmendem Strom, ist in Bild 9.14 dargestellt.

Bild 9.14: Strommessung am Messpunkt MP2 a) abnehmender Strom
b) ansteigender Strom

In Bild 9.14a ist deutlich zu sehen, dass ein Stromfluss in der hier untersuchten Leiterbahn erst bei ca. $U=200$ mV deutlich messbar ist. Wie erwartet, steigt der dann einsetzende Strom sprunghaft an. In Bild 9.14b ist bei abnehmender Stromstärke zu erkennen, dass bei ca. $U=40$ mV noch ein deutlicher Stromfluss nachzuweisen ist.

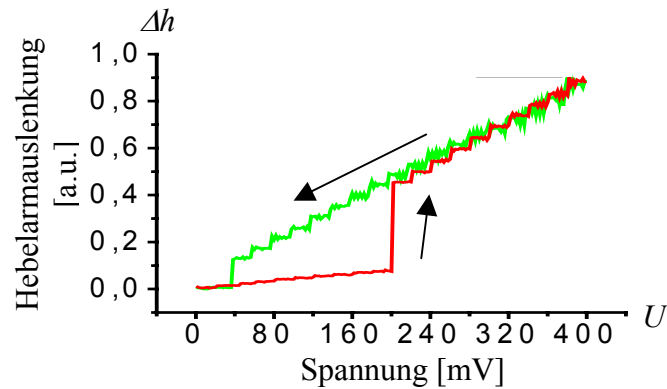
Bild 9.15: Extrahierte Linienrasterung für ansteigenden (rot) und abnehmenden Strom (grün) aus Bild 9.14

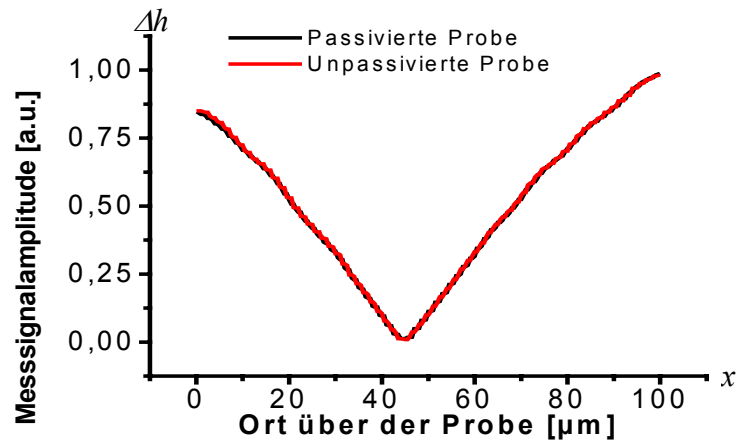
Alle beschriebenen Messergebnisse können auch an einem passivierten IC erreicht werden, da die Strommessungen am unpassivierten IC aufgrund der großen Strukturen bei einem sehr großen Arbeitsabstand durchgeführt werden. Es ergibt sich nur eine zu vernachlässigende Beeinflussung der Messverläufe, wie in Bild 9.16 exemplarisch dargestellt.

Bild 9.16: *Linienrasterungen im Messpunkt MP2 mit Passivierung (rot) und ohne Passivierung (schwarz). Die Messhöhe h ist bei beiden Messungen gleich.*
