### III Schädigungsmechanismen an Seilen von Schrägaufzügen

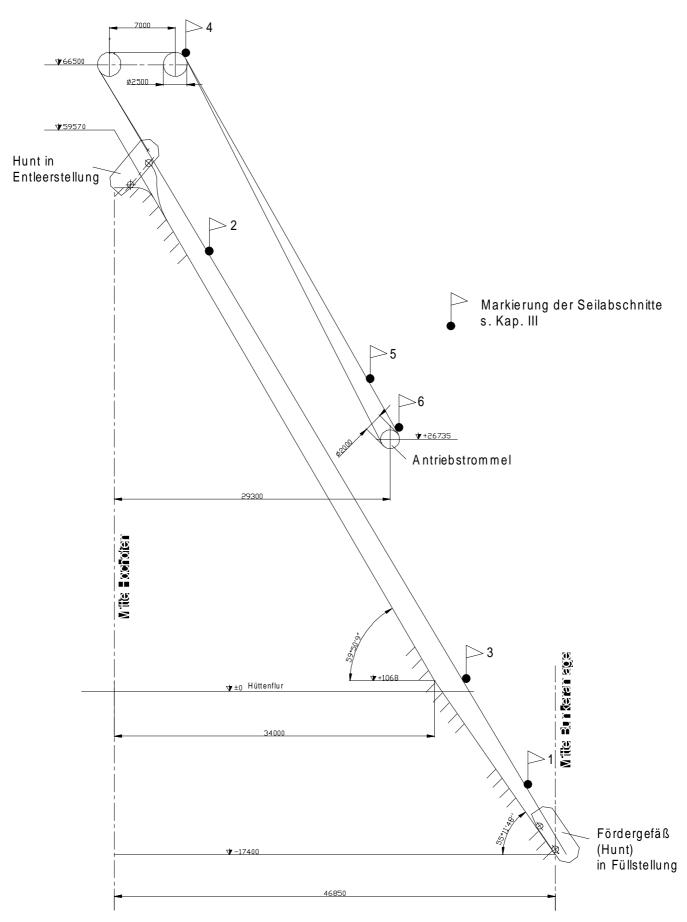
Abbildung III. 1

- Bereich 1: Seilabschnitte mit Schädigung bedingt durch geringes Grenzkraftverhältnis *R*<<1 (Seilabschnitt zwischen Marke 1 und 2)
- Bereich 2: Seilabschnitte mit Schädigung bedingt durch Biegewechsel und Verschleiß (Seilabschnitt zwischen Marke 3 und 4)
- Bereich 3: Seilabschnitte mit Schädigung bedingt durch Zugkraftänderung beim Trommeleinlauf (Seilabschnitt zwischen Marke 5 und 6).

Schrägaufzug eines Hochofens
