9 Praktischer Einsatz der neu entwickelten Testtechnik an einem IC der Firma Infineon

In diesem Kapitel wird anhand einer Strommessung an einem IC der Firma Infineon die Leistungsfähigkeit des im Rahmen der Arbeit entwickelten Testsystems demonstriert. Dieser fehlerhafte IC war funktionsunfähig produziert worden und wurde von der Abteilung Fehleranalyse zur Verfügung gestellt.

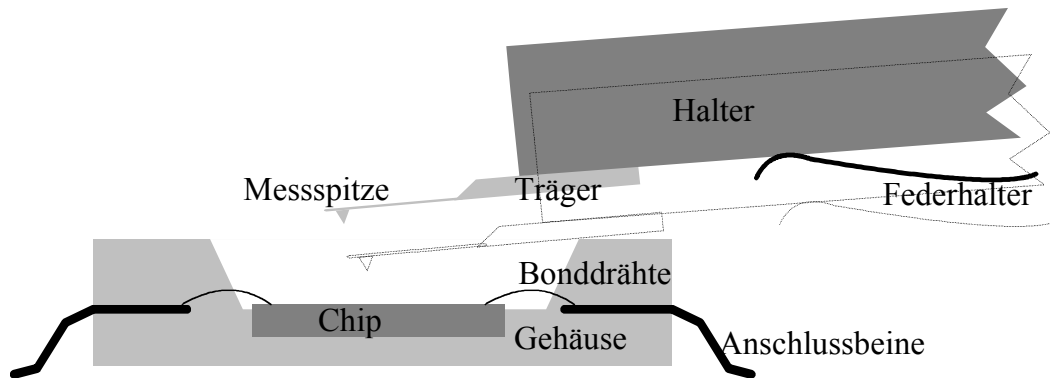
Die Strommessung an dem defekten IC kann zunächst aus mangelndem Testzugriff nicht durchgeführt werden. Das von Infineon standardmäßig aufgeätzte Gehäuse verhindert, dass die Messsonde an den Chip herangeführt werden kann.

Bild 9.2: Messsonde über einem geöffneten Gehäuse, stilisiert

Wie in Bild 9.2 dargestellt, und in Kap. 3 bereits erwähnt, ist der Testzugriff mit einem hebelarmbasierten Rasterkraftmikroskop insofern problematisch, als dass der Trägerkörper bzw. der Halter auf dem Gehäuse aufsetzt und die Bonddrähte zerstört. Der zu untersuchende IC ist jedoch nur an drei Seiten gebondet, wie in Bild 9.3 zu sehen.

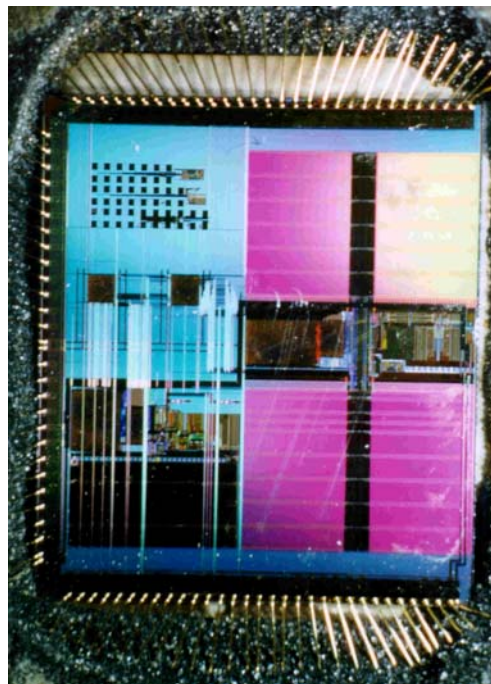
Bild 9.3: Foto des im geöffneten Gehäuse befindlichen ICs

Durch das Fehlen der Bonddrähte an einer Seite ist es möglich, über diese Seite in den IC zu gelangen, ohne seine Funktion einzuschränken. Ein weiteres Ätzen des Gehäuses kann nicht erfolgen, da es den Gehäuserahmen (Leadframe) zerstören würde.

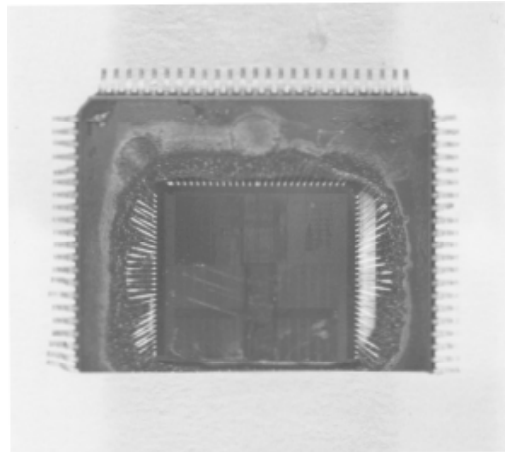
Bild 9.4: Foto des präparierten Gehäuses

Zur Lösung des Problems werden mit einer Diamantsäge Teile des Gehäuses abgesägt, ohne den eigentlichen IC zu beschädigen. Das Ergebnis dieser Präparation ist in Bild 9.4 zu sehen.

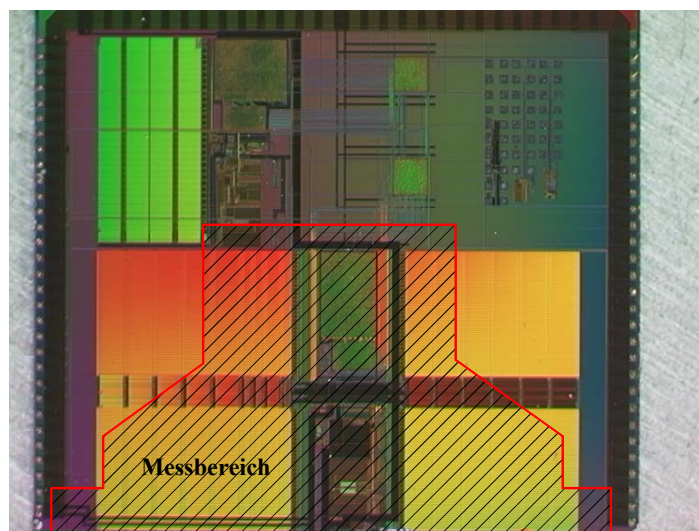
Durch die Präparation ist es möglich, mit der Messsonde an die Oberfläche des ICs zu gelangen. Jedoch bleibt der Testzugriff weiterhin eingeschränkt (siehe Messbereich in Bild 9.5), da der Halter der Messsonde gegen die Seitenwände des Gehäuses zu stoßen droht. Der Messbereich kann durch Entfernen der Seitenwände vergrößert werden, sofern die Kontakte nicht zum Beschalten benötigt werden.

Bild 9.5: Darstellung des möglichen Messbereichs im geöffneten IC
